岩尾別川の河川構造多様化事業と成果

岩瀬 晴夫

065-0043 札幌市東区苗穂町4-2-8, (株)北海道技術コンサルタント

Progress and Accomplishment of the Project to Improve Habitat Diversity of Iwaobetsu River

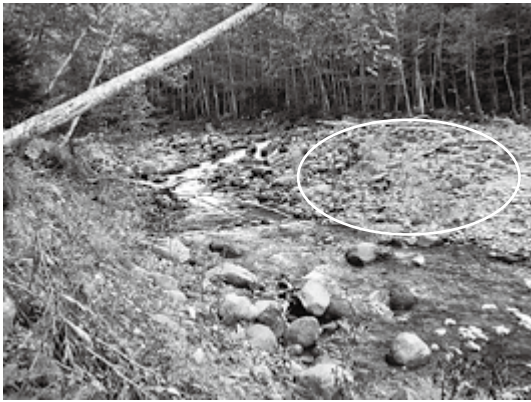
図3. 河道内に堆積した土砂, 2011年10月13日撮影.

岩尾別川（対象区間：河口からの1.4-2.6km）の河岸および河床を構成している土砂は、上流の山腹崩壊、溪岸崩壊、そして既に堆積していた渓流内堆積物が運搬されてきたものと考えられる。増水で運搬された対象区間直上流の岩尾別川本流にも大量の河道内土砂が堆積している（図3）。また河口から3.1 km上流の谷止工は満砂で盛り上がっ

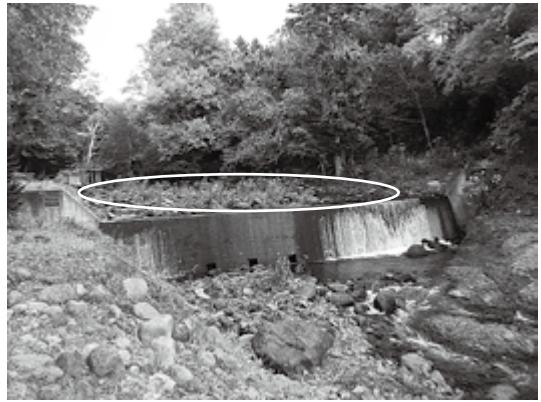
図4. 谷止工にたまった砂(満砂), 2011年10月13日撮影.

ていて、今後の大きな洪水によって、不安定土砂が流下すると考えられる（図4）。

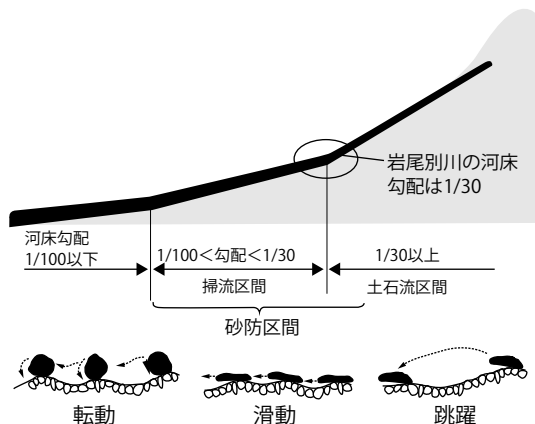
図6. 砂防の土石流区間と土砂の移動(断面図). 北海道土木協会(2008), 星田・濱野(1988)を改変.

対象地域は赤い川合流点より170 m上流にある底部取水(岩尾別孵化用水)から上流の区間で、ここで礫列の見直しをおこなった。当該地の河床勾配は1/30と急勾配である。洪水時に流下する土砂の生産を抑制する場合、砂防法により砂防区間と規定されるが、砂防区間は概ね河床勾配が1/100より急な区間である。この点から判断すると、工区1は砂防区間に該当することになる。砂防区間は掃流区間と土石流区間に大別でき、その境の勾配は、図6に示したように、おおむね1/30である(道土木協会2008)。当該地の勾配は1/30なので、

急勾配の掃流状態は、河床付近を滑動・転動・跳躍しながら河床礫が移動する現象である(星田・濱野1988, 図6)。このような滑動・転動・跳躍は、1/30のような急勾配では比較的大きな礫も移動する。このため急流河川には、大きな礫が横断方向に1列に並び階段のような独特の河床形態が発達する(図7)。この形態は礫列下流の浅いプール部分とセットである(長谷川1997)。礫列は小さな瀬淵の連続となり、浅いプールは魚類の生息場として利用される。岩尾別川にも形成されている(図8)。小段落差のような人工礫列を実施したのが工区1である(図9)。しかし、4箇月後には人工礫列は崩れ始めた(図10)。

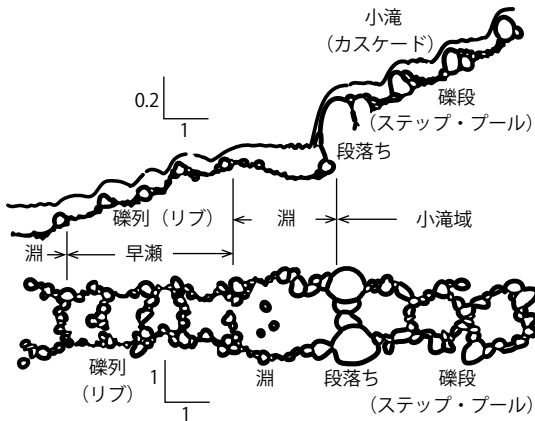
図7. 礫列の構造模式図(平面図), 長谷川(1997)を改変.

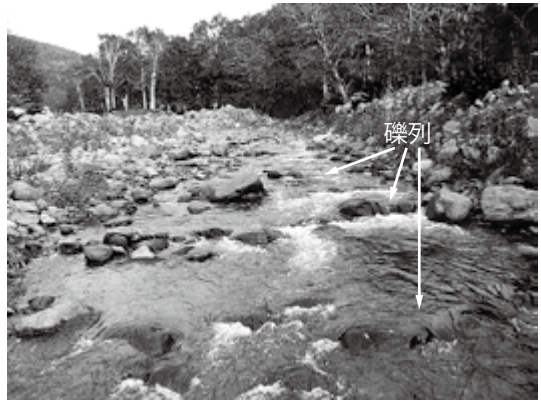
図8. 岩尾別川で自然に形成された階段状の礫列構造. 2011年10月13日撮影.

下流に移動する。ところが急勾配の射流の流れは、図11に示すように、水面形と河床形状(反砂堆)は各々の山と谷が同じになっている同位相であり、水面波は下流に移動するが河床波は上流に移動する(瀬津ら2000)。この河床波が上流に移動する力が礫列の成因と考えられる。反砂堆は限界流(常流と射流の境界あたりの流れ)で発生しやすい。図8の箇所の断面で試算してみる。礫列幅を5m、洪水時水深1m、径深 $R = 5/7 = 0.71$ m、勾配 $I = 1/30$ 、粗度 $n = 0.045$ と仮定し、マンニングの式で平均流速を求める。

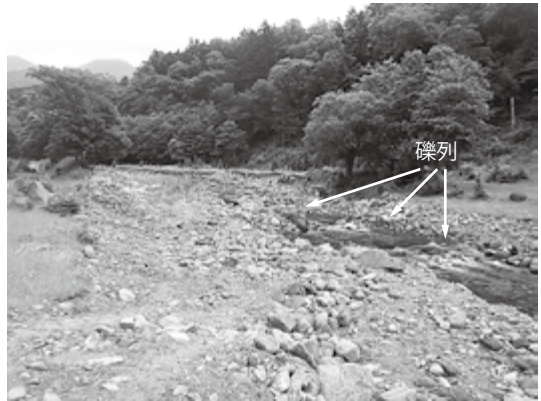
図9. 人工的に礫列を設置した直後. 2012年7月25日撮影.

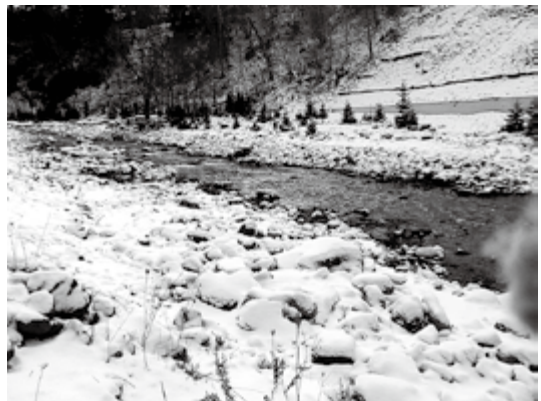
現地にある大きな石を横1列に並べたのだが、人工礫列を維持することは困難であった。なぜ維持できなかったのか？ その理由を自然の礫列の成因から考えてみる。自然の急流で礫列が形成されるのは、射流域での反砂堆の発生と分級によるとかんがえられている。射流とは水理学の専門用語で、川の速い流れのことである。射流にたいし普通の流れは常流に分類している。当該河川は洪水時に射流が発生し、洪水流の営力で河床に瀬淵(礫列, 礫段)を形成している可能性が高い。普通の川の流れは常流で、水面形と河床形状(砂堆)は

図10. 損壊した人工礫列. 2012年11月28日撮影.

水深1 m程度の洪水が岩尾別川で発生した場合、ほぼ限界流で流れていることから、礫列ができやすいことがわかった。以上のことから、次回、人工礫列による瀬淵構造をつくるときは、限界流が発生しやすい断面形状の形成が留意点となる。

さらに注意点として、限界流の断面を検討する際、現地の自然に形成された礫列ピッチと横断形状を調査し、それに見合った断面形状内ににせた人工礫列をつくと、人工の礫列も維持される期間が長くなるであろう。

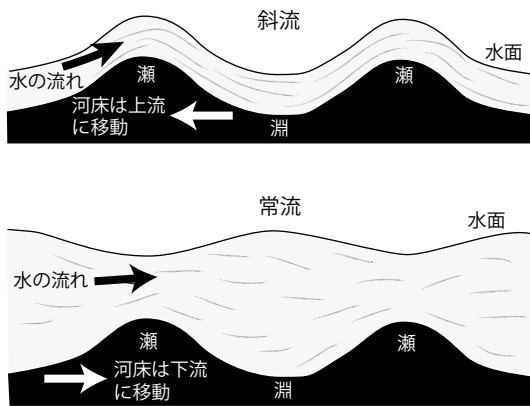
各々の山(瀬)と谷(淵)が逆になっている反位相である(図11)。水面波と河床波は反位相のまま、

図11. 常流と斜流による河床形状への影響(断面図).

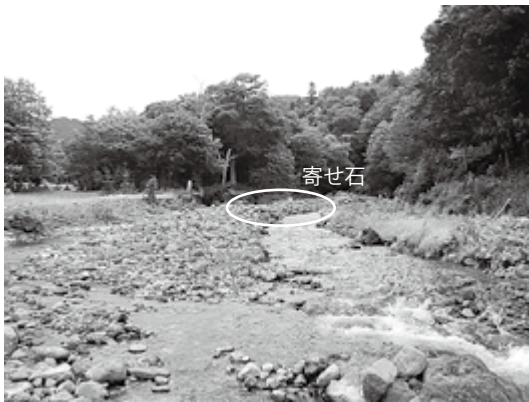
図13. 右岸河岸の侵食を防止する寄せ石, 2013年7月23日撮影。

河岸侵食を抑制する対策として、現地の河床に点在する大き目の石混じり土砂を河岸沿いに「寄せ石」で河岸保護を試行した(図13)。寄せ石による河岸侵食防御は、すでに3年経過したが施工完了時のまま維持できている。その理由を推測する。

河岸侵食抑制策の寄せ石が現在も機能している最も大きな理由は、寄せ石の幅を広く確保しているから、と考えられる。前述のとおり、河岸侵食は一般に底部の洗堀からはじまる。その後、洗堀で足元をすくわれた河岸底部が侵食される。底部が侵食されると、その上部の河岸はバランスを崩す。河岸は自立できず、河岸上部も崩壊する。だ

が、寄せ石の幅が広いと寄せ石の小さな石は流失するが、大きな粒径が存置、アーマーコート状態(粗粒化した石で装甲された状態)となる。アーマーコートされると河岸底部の耐力が向上する。

1. 潤辺(粗度)から考えると寄せ石する場合、河岸底層と接する河床に大きい石をできるだけ配置すること。
2. 湾曲=蛇行の在り方から考えると寄せ石する場合、湾曲の上流から寄せ石を行い、湾曲の曲率を小さくして、外岸の水面這い上がりをしてできるだけすくなくすること。

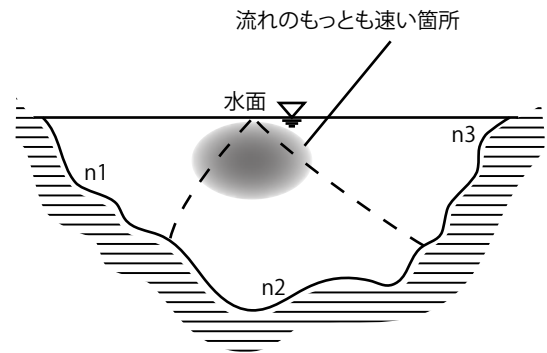
図14. 複数の粗度(河床・河岸等の抵抗)が河床に与える影響と場所による流速の違い(断面図)(国土交通省水管理・国土保全局, 河川砂防技術基準: 調査編, 国土交通省, http://www.mlit.go.jp/river/shishin_guideline/gijutsu/gijutsukijunn/chousa/index.html, 2017年1月23日閲覧)による。

河岸侵食のはじまりである河床の洗堀はどのように起こるのか。川の流れは抵抗がなければ加速するが、河床・河岸等の抵抗(粗度)によって、加速が減勢される。水理学上、河床・河岸は潤辺(じゅんべん)と呼ぶ(図14のn1, n2, n3)。潤辺の粗度(正しくは有効粗度)によって流水が抵抗を受ける。各潤辺が影響をあたえる領域が図14の破線で示されている(国土交通省水管理・国土保全局2014)。各潤辺と最も離れた位置の流速が図14のように速くなる。

また底層の潤辺と浅い潤辺の流速分布を比べると、深いところが速い流速分布となる。洪水時には、そこがさらに速くなることになり、河床変動が起こる。なお、川の流れの抵抗は潤辺(粗度)だけ

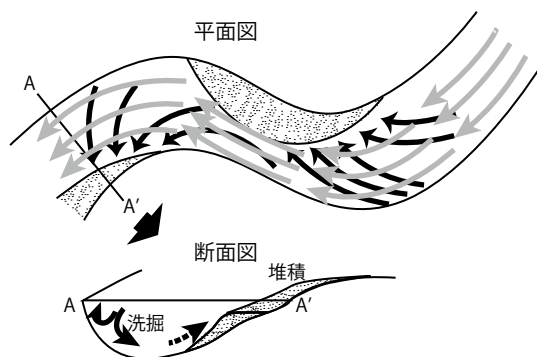
図15. 湾曲(蛇行)の流れによる洗掘作用のしくみ(萱場2013をもとに作図).

ではない。川の形状(狭窄部や拡幅および湾曲=蛇行)でも発生する。図15のような湾曲=蛇行では、外カーブの水位が水位上昇するため上層の水面は内カーブに向かう。しかし底部では外カーブの静水圧が内カーブの静水圧より上回るため、外カーブの上部から下部に向かう下降流がラセン流に発展し、洗掘が発生する。その洗掘された土砂は内カーブに運搬される。(萱場2013)。見掛け上は「水は高いところから低いところに」流れる。しかし河道が湾曲=蛇行していて、外カーブの水面が高くなると、中層と底層では水圧の関係で水面の流れと逆回転方向に流れる。湾曲=蛇行も川の流れだから上流から下流に移動する。この上流から下流の縦断方向の流れと湾曲でせり上がった外岸から内岸に向かう横断方向の流れが合成され、図にある黒線のような斜め方向の流れが中層と底層では発生する。その斜め方向の底層の流れが、洗掘を引き起こす。以上のように、河床と河岸の抵抗(潤辺の粗度)と湾曲=蛇行など(形状による

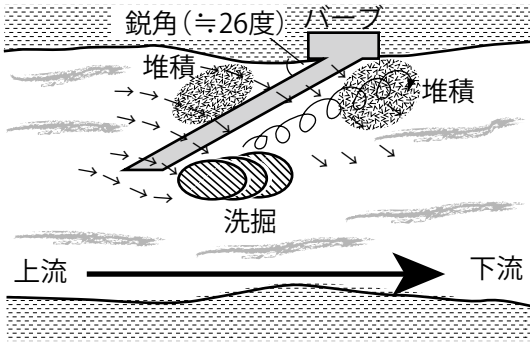
直線河道を湾曲=蛇行河道にすることも河川構造多様化の一つであり、その手段の一つとしてバープがある。バープは河岸から突き出す水制(図16)と似た形状である(日本河川協会1980)。しかし、バープが水制と異なる点は上向き角度が鋭角(図17)だという点である。水制は流水の方向規制、又は水勢緩和を目的とした構造物である。これに対し、バープは流砂(上流から運搬される土砂)の捕捉(トラップ)を確実に行う構造物である。バープが流砂をトラップすることで、水制の目的である流水の方向規制と水勢緩和も可能となる。水制の場合も流砂をトラップすることがあるが、確実とはいえない。水制上流側では、流れが水制に衝突すると反転流が生じる。堆積しようとする流砂が攪乱を受け、堆積せず流下する。また、水制下流では、洪水が水制を乗り越え越流水が水制下流に堆積し始めた流砂を攪乱し、流下させてしまう。

バープは方向を鋭角にすることでバープの直上流は静穏域となるためバープ上流では、反転流が

図17. バークと河川構造への影響(日本河川協会1980をもとに作図).

ほとんど生じない。また、バークの高さは平水位より50 cm未満の高さに抑えるため、バークを乗り越えた越流水もバークの直下流に堆積し始めた流砂を越流水が流出させる可能性が低い。以上のようにバークの要点は方向を鋭角にすることと、バークの高さを低くして、スムーズな越流を促すことで寄州の形成が可能となる。寄州(よりす)が流れを阻害するため、寄州を迂回して流下する。このように寄州ができると水の流れは湾曲=蛇行が形成される。

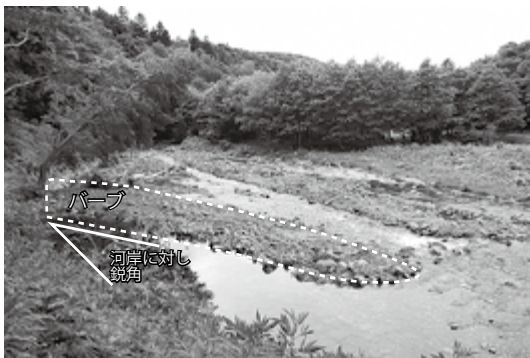
岩尾別川の工区4では、バークを1基施工した。通常、根付部(河岸とバークの接点)の高さは通常平水位から0.5m程度の高さにしている。しかし当該地では根付部の自然河岸が侵食される可能性があるため、洪水がバークを越流しない高さを考えた。結果として根付部の高さを現況河岸高とおなじ1.5mとした。根付部から先端部に若干下り勾配

をつけたが、先端の高さは平水位より0.8 m以上の高さとなった。このため、先端の流れは落差のある流れが発生した。この落差のある流れが、バーク先端部流失の一因であったようである。施工したバークの写真を示す(図18)。

図18. バーク設置直後の様子。2013年7月23日撮影。

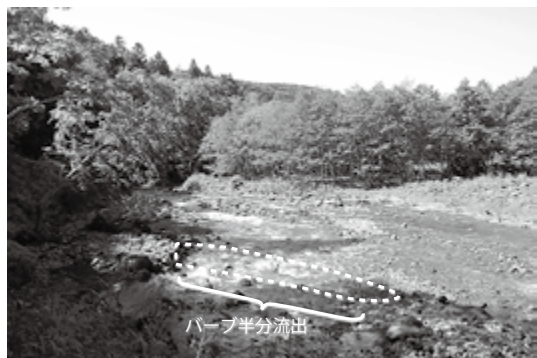
バークは3箇月後の増水で、先端から半分が流失し、半壊状態となった(図19)。半壊の原因はバークの高さも一因であろう。より本質的な理由は、現地の石を寄せただけのバーク構造は、洪水の流体力に壊される、弱い構造であった、ということになる。ここで、河床礫(寄せ石も含む)の移動メカニズムを述べる。図20-Aのように河床上に静止している1個の大石に働く力を考える。重力の加速度と質量の積からなる重力Gは鉛直方向に働く。水によって大石に働く力はF(抗力と揚力の合成力)で表す。水の力が強くなればFの力と方向が変化する。水の力がどんどん大きくなればFの力が増大し、ついに大石は浮き上がる(椎貝1985)。

図19. バークの半壊した状況。2013年10月4日撮影。

せ石だけでバープを設けた構造だが、増水時に機能することは不可能なことがわかった。岩尾別川で寄せ石のバープを計画する場合は、石が移動しない工夫、たとえば流木を木杭に使うような仕掛けが必要であろう。

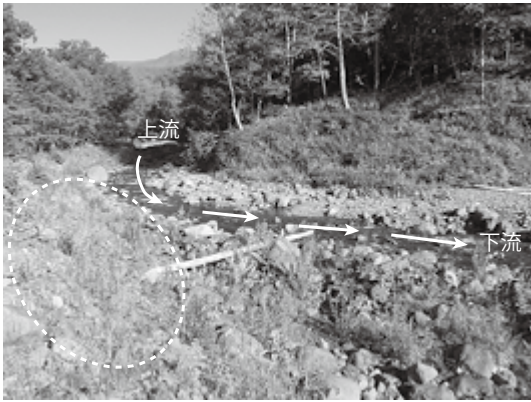
昭和56年洪水で河道内に土砂が氾濫したが、そのままにしておくと、次に来襲する洪水で川が氾濫をおこし、町道が被災を受ける恐れがある。そのため、河道内の氾濫土砂を重機で掘削し、直線流路を形成していた。発生した大量の掘削土を河道内に土手のように盛り立てている。流路は粗い大石で覆われ、アーミング状態である(図22)。このような流路は、魚類の生息場として良好とはいえない。図22の狭い水面は約6m幅であり、この断面の模式図を図23上に示した。図24は、土手を切り崩して川幅を20mに広げ、河床勾配を1/30から1/60に緩くした工事直後を写したものである。この断面の模式図を図23下に示した。すなわち、工区6の見直しは、40m区間の土手を崩して、広

図22. 土手切り崩し前の工区6. 2013年10月4日撮影.

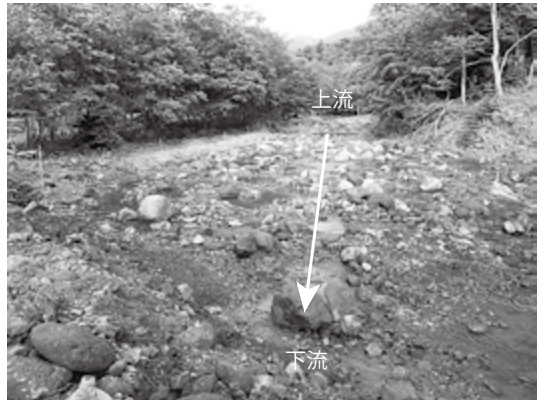
図24. 土手切り崩し後の工区6. 2014年7月16日撮影.

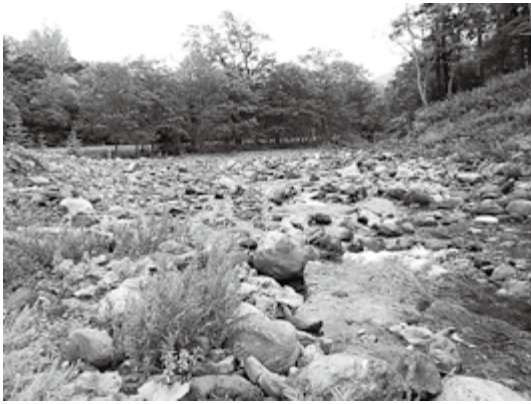
すりつけ斜路部は、現地河床材料のうちできるだけ大きな石を用いたのだが、洪水で一部の石が流失した。流失箇所には洪水が集中し、そこが洗堀された。土手を崩し、20 mの広い川幅となった河床も、すりつけ斜路部の洗堀によって、見直し前の低水路幅となった(図27, 28)。

図27. すりつけ斜路部, 2014年10月8日撮影.

と、移動しない大石の粒径は $d = 1.01 \text{ m}$ である. 現地に1.01 m粒径の大石はほとんど無い. 従ってこのような斜路部を設ける場合、現地の材料だけで壊れない構造をつくることは、不可能だった、といえる. すりつけ斜路部に使用する1.01 m以上の大石が無い場合は、別途斜路部の石が移動しない工夫をしなければならなかったことになる.

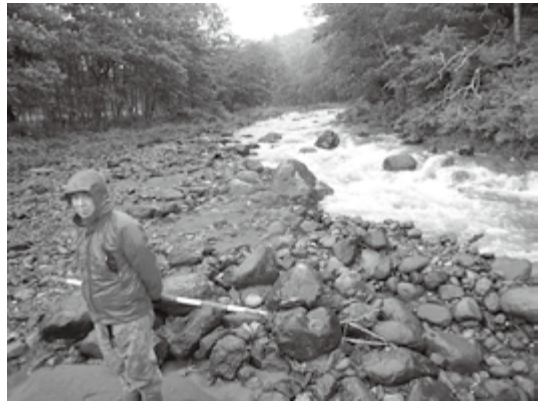
図28. 洗堀されたすりつけ斜路部, 2016年9月9日撮影.

現地ですりつけ斜路部勾配は1/10程度である. 斜路部が侵食された2016年8月洪水の水深は、洪水痕跡から1.0 m程度であった. この水理条件だ

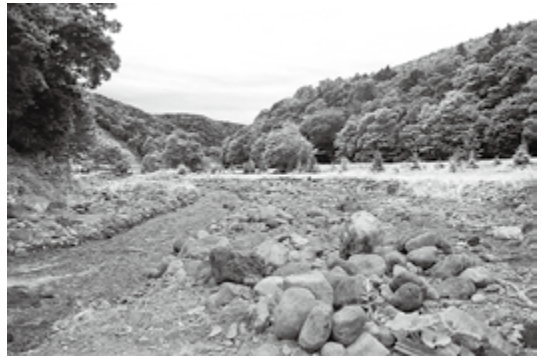
図29. 岩尾別川と隣接する町道。2013年7月23日撮影。

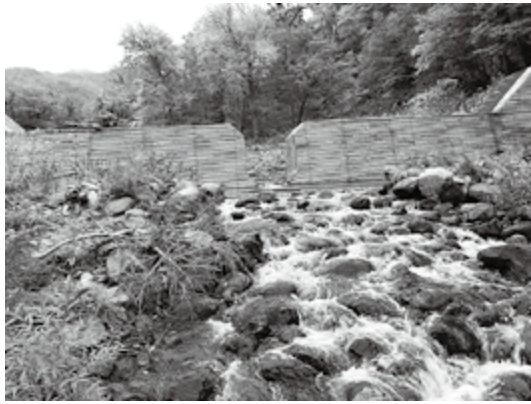
図31. ピリカベツ川谷止工につけられたスリット, 2014年10月6日撮影.

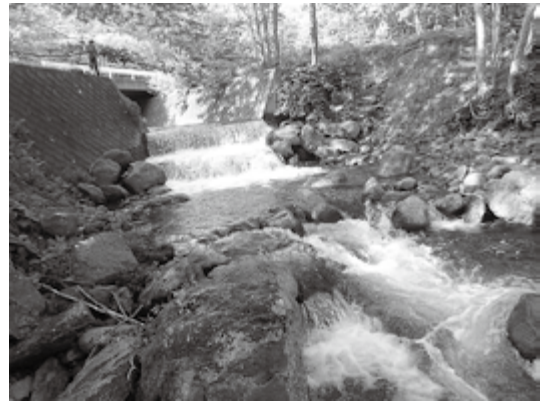
図32. 盤の川橋梁の下流にある落差工, 2015年5月30日撮影.

業効果はほとんど無かったように見える。盤の川では調査回数が少ないため、推定生息数を算出していないが、岩尾別川との合流点上流にある橋梁(1982年完成)護岸下流端の落差工(図32)を改良することで、岩尾別川水系としての生息数の増加
