知床硫黄鉱山における日本特殊鉱業時代の採掘の再現

YAMAMOTO Mutsunori : Elucidation of the sulfur mining at the Shiretokoiozan Volcano during the period of Japan Special Mining Corporation

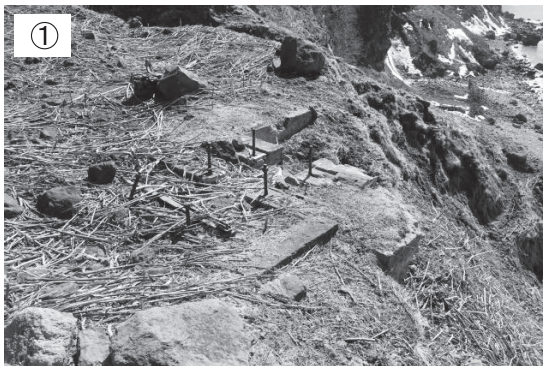
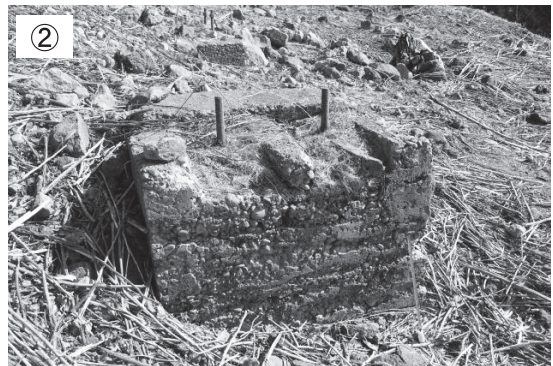
図4. 第一鉄索下の駅のコンクリート構造物と石垣。玉砂利をまぜた堅固なコンクリートに鉄のボルトが埋め込まれている。また石垣によって沢の水流から造成地を保護していた様子がわかる。

コンクリート構造物は、磁北方位約333度(真北方位325度)の方向に設置されている。コンクリートには、粗い円礫が混ぜられている。コンクリート表面からは鉄製のボルトが突き出している(図4-①, ②)。近くで湧出した温泉交じりの水が、造成地の横を流れているが、水流から造成地を守るように石垣が形成されている。石垣の長さは確認できた部分で9m程度。高さは1-1.5mで、海岸に向かって13度の角度で傾斜している。

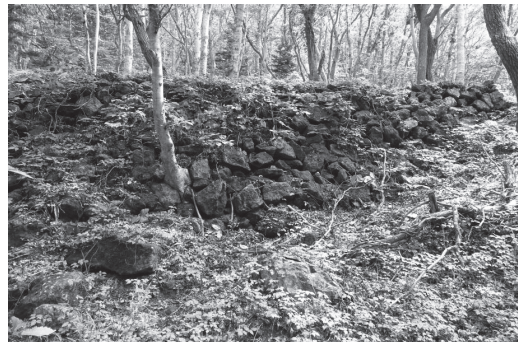
図7.5. 標高320 m付近にある造成地の石垣。自然石を利用した野面積み。

鉱車軌道跡の東側には、一段高くなった平坦地がある。広さは46 m×18 m程度で一部は野面積みの石垣で補強されている（図7.5）。南西部には、陶器片、ガラス片、セメント、ビール瓶といった遺物が多数見られた。また中央部には、焼酎の容器が粉碎された陶器片が散乱していた。

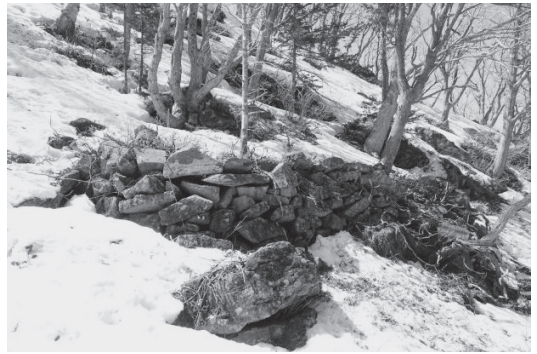
図10. 地点⑦: 石垣遺構. この付近で産出する自然石を積み上げて作られた簡単な石垣. 単位はcm.

7.2 m×2 m×高さ1.2 mの谷の左岸斜面に設置されたL字型の石垣を発見した (図10).

谷の方へたどっていくと、地点番号⑦に石垣がある(図1および10)。ここに鉄索のケーブルを支える支柱などの設備があったと思われる。さらにたどっていくと地点⑧において滑車が見つかった。さらにその近くに柱状の木材の遺物も見つかっている(図11)。こ

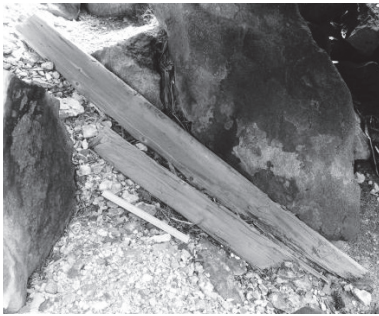
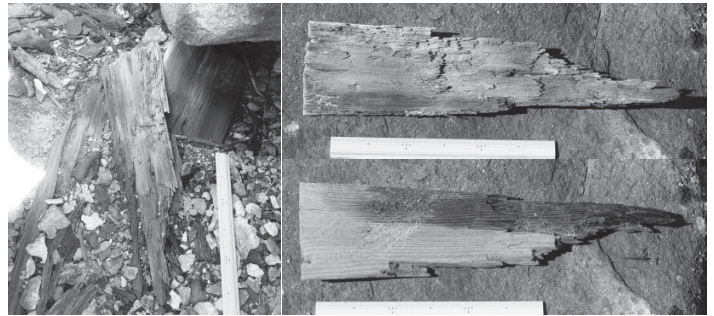
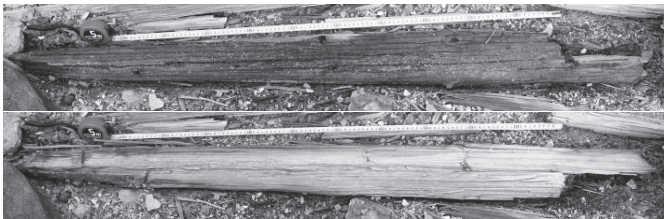
① 板: 154×13×2.8cm, 80×10×2.8cm

② 板: 49.5×12.8×2.6cm

③ 板: 51.7×10.1×2.6cm

④ 板: 71.3×15.0×2.2cm

⑤ 丸太: 141×直径9.5cm

図16.3. 図16.2の丸番号で示した木材の詳細。ほとんどが板状の木材。

周囲に散乱している木材のうちいくつかを選んで図16.3に詳細を記載した。それぞれの木材の発見位置は、図16.2に丸番号で示している。木材は、板状のものが多かったが、中には丸太も含まれていた。

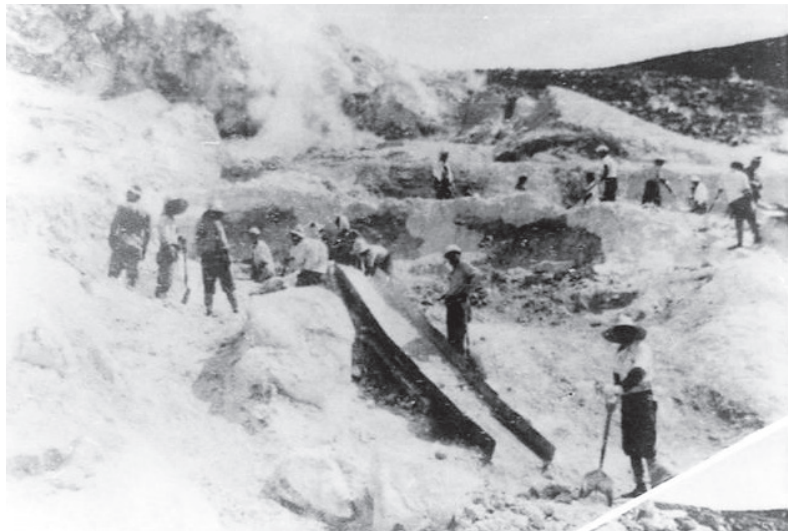
図16.4. 1号火口内部の採掘の様子(日本特殊鉱業撮影)。長径50m弱×短径45m程度の小さなスペースに17人もの労働者が人海戦術で採掘している様子が見られる。

鉱業が撮影したとされる写真（網走市史編纂委員会1971）には、17名の労働者が作業しているようすが確認できる（図16.4）。

図16.4の日本特殊鉱業が撮影したとされる写真には、1号火口内で硫黄を採掘する17名の労働者のようすが写っている。小型のシュート(滑り台のようなもの)や硫黄塊の影の濃さから、夏の炎天下で作業が行われていると推測できる。知床硫黄鉱山の他の部分では、索道や鉱車といった近代的な設備を導入している一方、1号火口では、長径50 m弱×短径45 m程度の小さなスペースに17人もの労働者が人海戦術で採掘しており、生産効率あまりよくないのではないかと推測できる。森(1984)は、タコ労働者を使った人権を無視した強制労働があった事を述べているが、この写真の労働者が、タコ労働者かどうかを確認することはできなかった。どの労働者もよく似た服装をしており、会社から支給されたのであろうか。

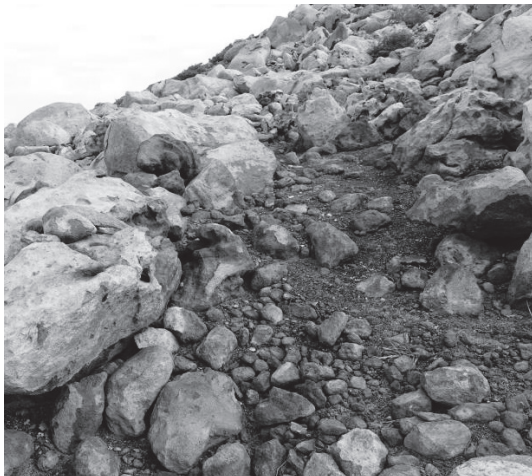
図 17.2. 地点⑤: 鉱山道と硫黄ラピリ飛散範囲(図 17.1 の点線部拡大図).

1号火口の東側の斜面は、硫黄ラピリや硫黄塊が特に多く見つかる。1号火口周辺は、シート状安山岩が熱水変質して残った岩（コアストーン）が広く分布しているが、数十センチ大の岩を移動させて簡易的に作られた道が残されている。複数の道が1号火口に向かって収束するように合流している。また一部には人工的に加工された木材が散乱し、簡易的な石垣が組まれているところもある（図17.2）。

地点④には1号火口の爆発や火山ガスの激しいジェットで噴出した硫黄が堆積している(図17.1)(Yamamoto 2017)。特にオホーツク海から吹く偏西風の風下にあたる火口の東側斜面は溶融硫黄ラピリと大き目の溶融硫黄塊が飛散してより多くの硫黄が堆積した。火口周辺の岩を移動して道が作られており、図17.2に示したように木の根状に分岐していて、1号火口の東側火口壁付近で1本に収束している。このことから東側斜面に堆積した硫黄を採掘して1号火口内に効率良く運搬するために作られた道であると推定できる。

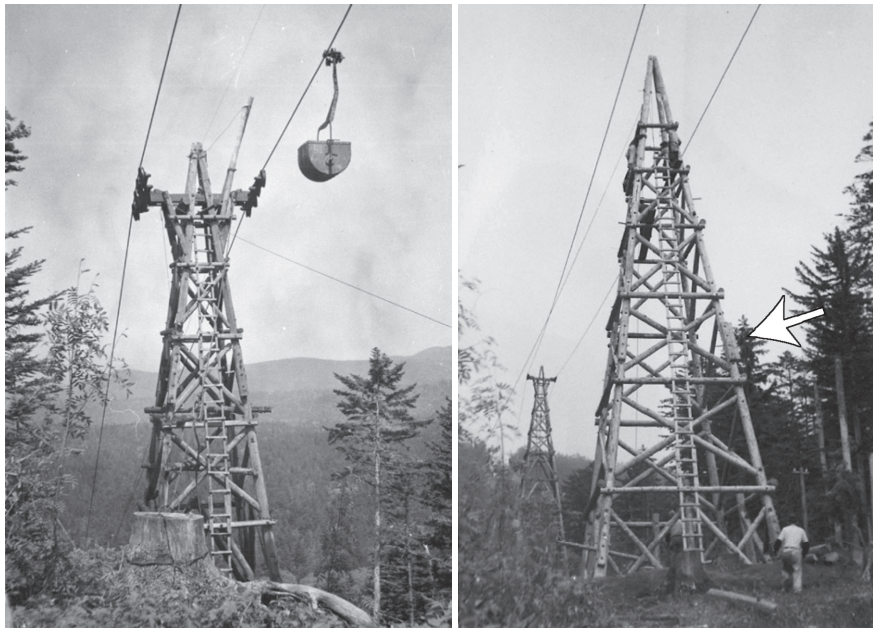
図22. 阿寒硫黄鉱山の索道支柱 左: 索道の支柱(1954年野中 信郎撮影, 石川2015から引用), 右: 索道の設置工事(1952年野中 信郎撮影, 石川2015から引用)。人物の身長を約170 cmと仮定すると、柱の高さはおおよそ12 mになる。柱の中間部分で2本の木材がつなぎ合わされているのがわかる(矢印部)。

ので、高さ約10 mほどの支柱であったと解釈できる。「しんこ松」はアイヌ語の呼び方で、アカエゾマツのことをさし、知床半島に広く分布している。日本特殊鉱業は、知床硫黄鉱山の採掘の後、1952年から阿寒硫黄鉱山で生産を開始した(石川2015)。阿寒硫黄鉱山で使用された索道の支柱の写真(図22)を参考にすると、森(1984)の記述とおおむね一致するので、おおよそこのような支柱が、第二鉄索にも使われたのではないかと推測できる。

れるように直径約60cm×長さ6mほどの木材は、支柱1基あたり8本使用されているので、払い下げられたアカエゾマツ材で8基の支柱を建設することが可能であったことがわかる(68÷8=8.5)。第二鉄索上の駅から次の支柱(地点⑩)までの400m区間は、カムイワッカ川の湾曲部の空中を渡すので他に支柱は
